Querschnitt durch das Schweizer Schienenleben 1970 Teil 1

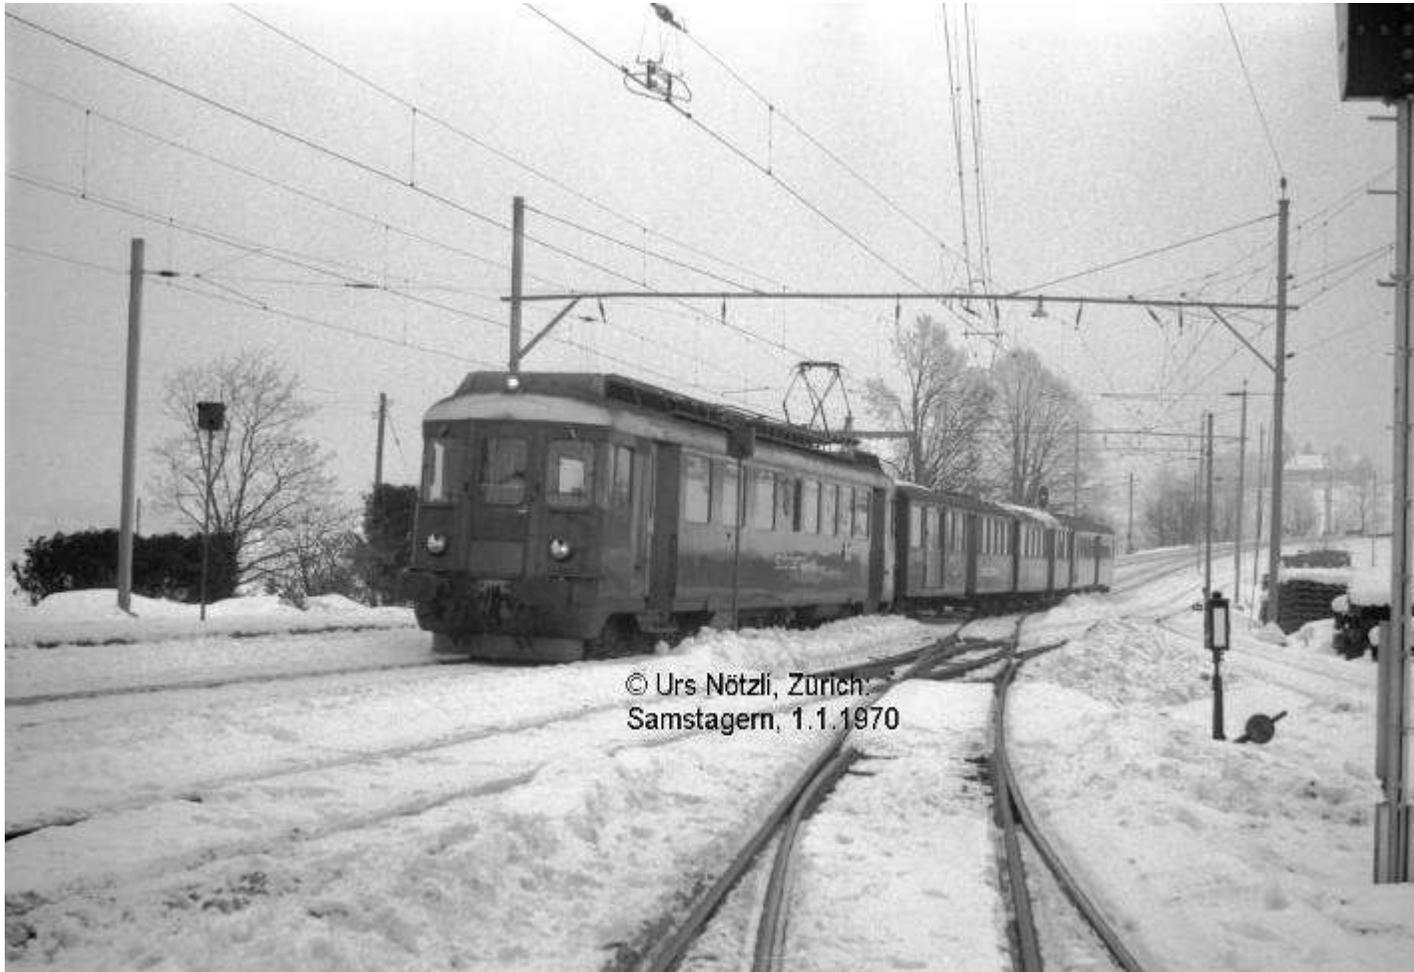
SW70A001-IMG_0003-Samstagern-1970.01.01-UN1024:

Die SOB musste aber ganztäglich über die Wochenenden mit Andrang rechnen und benötigte somit alles Rollmaterial. Da kam der erste Hochleistungstriebwagen ABe 4/4 71, da er nicht verpendelt wurde, immer auf der Strecke Wädenswil – Einsiedeln zum Einsatz und musste jeweils seine Wagen an den Endbahnhöfen umfahren. Hier sehen wir ihn am Neujahrsmorgen bei der Tal- und Einfahrt in den Bahnhof Samstagern.

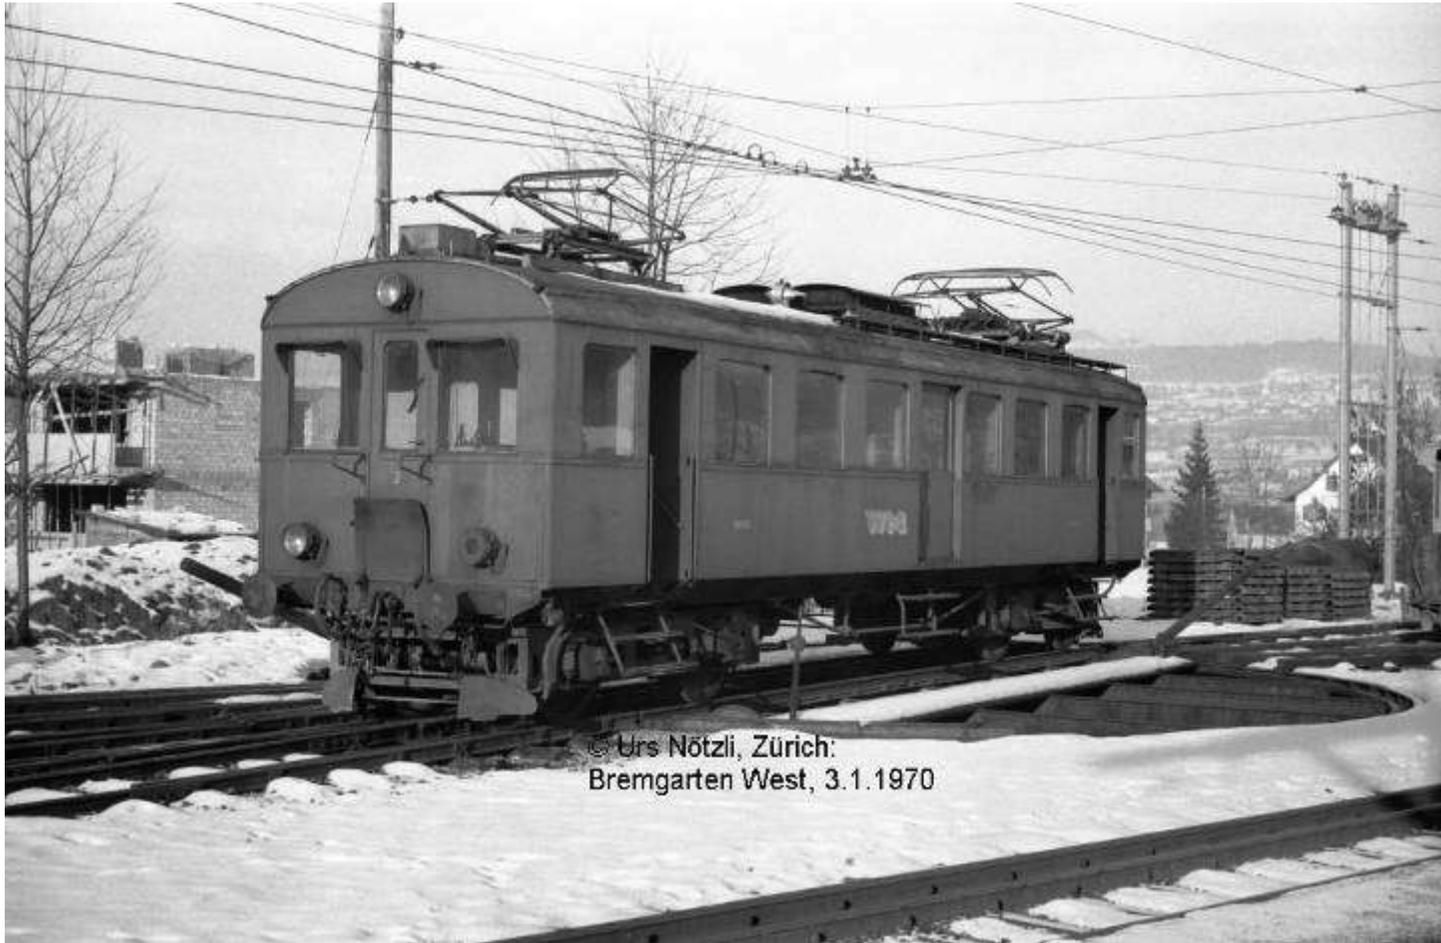
SW70A001-IMG_0008-Bremgarten West-1970.01.03-UN1024:

Da man in dieser Zeit mehr Freitage „einziehen“ kann, hat der Bild-Chronist auch Bremgarten aufgesucht: im bestem Licht und Schnee stand da im „Westbahnhof“ (kein Vergleich zu Wien . . .) der bei der „Wohlen-Meisterschwanden-Bahn (WM)“ ausgediente BDe 4/4 2 auf der mehrspurigen Drehscheibe, zwischen den beiden Remisen.

Diese schönen, aber natürlich hochbeinigen Fahrzeuge befuhren die WM-Strecke mit Gleichspannung 1200 Volt, waren aber im Bahnhof Wohlen immer ein Hindernis. Nach der Umelektrifizierung auf 15 kV 16,7 Hz fanden sie dann Unterschlupf bei der benachbarten und in der gleichen Betriebsgemeinschaft zusammenarbeitenden „Bremgarten-Dietikon-Bahn BD“. Dort konnten sie,

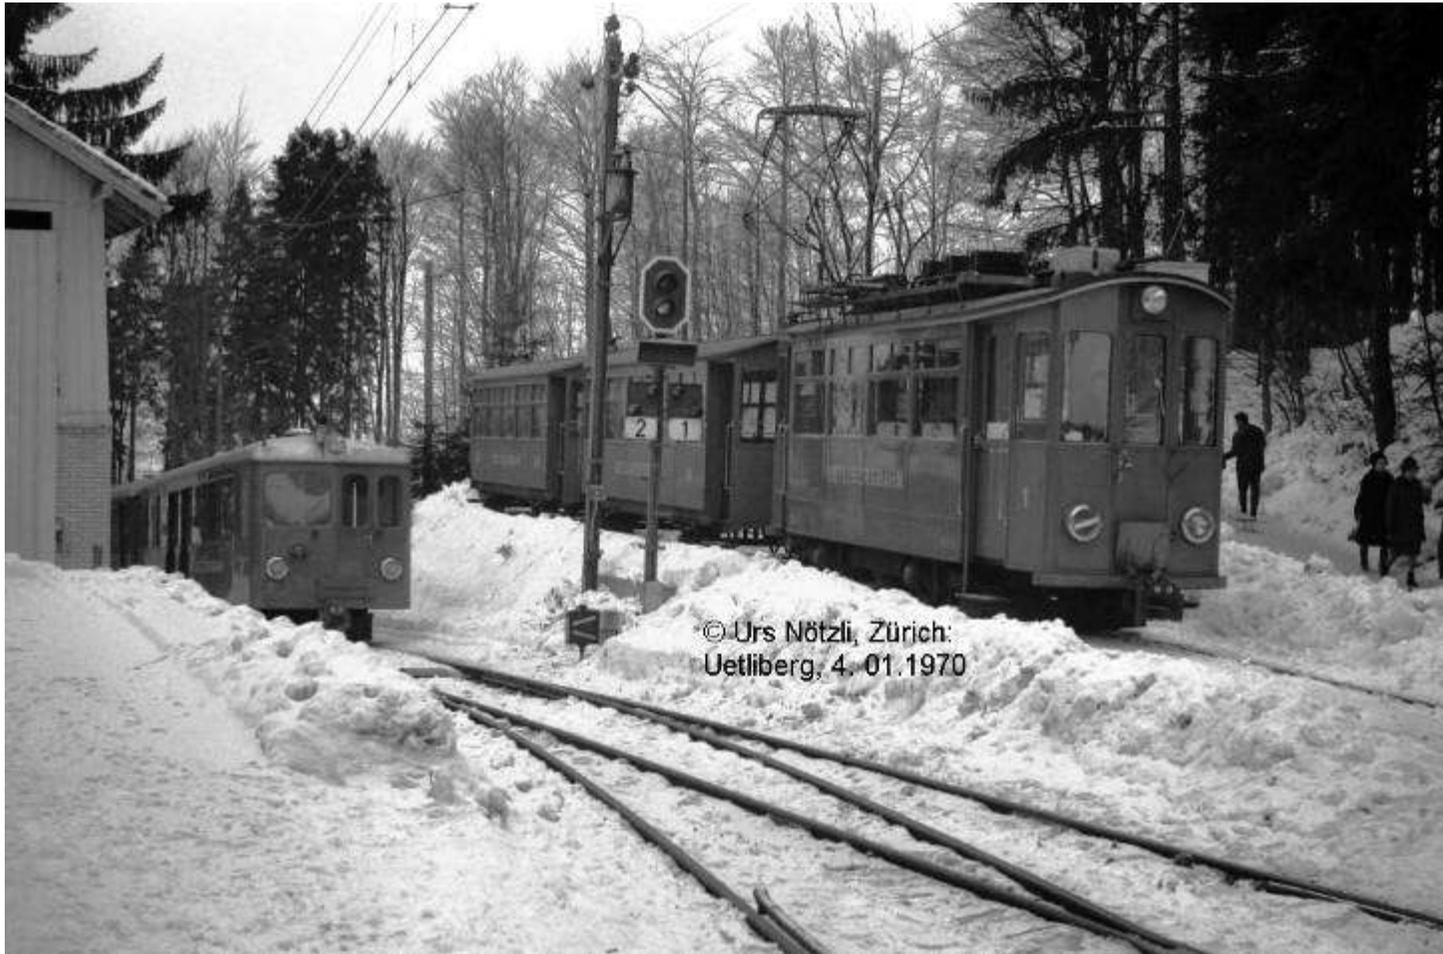
SW70A001-IMG_0027-Uetliberg-1970.01.04-UN1024:

Auch am Tage darnach, am 4. Januar, sah es auf dem Uetliberg nach gehäutem Schnee aus. Während der erste BZUe-Steuerwagen Bt 16 auf der Bergstation einfuhr, wartete der Be 2/2 1 mit je einem Sommer- und normalen Personenwagen auf das Ablaufmanöver der Wagen. Nr. 1 hat noch die grüne Scheibe vorn auf der rechten Lampe, welche ihn als Vorzug mit nachfolgenden weiteren Zügen kenntlich macht.

Der „Märklin-Block“ – wie er öfters bezeichnet wurde - hatte die Möglichkeit geboten, dass bis zu drei Züge in gleicher Richtung mit Fahrt auf Sicht im Block fahren konnten. Damit wurde die am Zweiachstriebwagenn gezeigte Signalisierung benutzt. Bei der Abfahrt des ersten Zuges stellte das Ausfahrtsignal auf „Grün“, nach Abfahrt des Zuges leuchtete nach einer Zeit der untere gelbe Balken

zusammen mit dem „Grün“, welche einem Folgezug Fahrt anzeigte. Nach drei Zügen war dann aber fertig! Da die Geschwindigkeit ab HB 50 km/h, ab Giesshübel 25 km/h, ab Binz 45 km/h, ab Friesenberg 40 km/h und ab Triemli 35 km/h (DF 1975-77) betrug war dies kein Problem. Später wurden die Geschwindigkeiten gehoben, so konnte ab Triemli bis Ringlikon mit V_{max} 45 km/h gefahren werden, danach 40 km/h. Mit der neuen Vorschrift und Sicherungsanlage verfügte das BAV dann infolge Bahnübergangsanlagen ab Berghof 40 km/h. Wobei der Bremsweg der bergwärts fahrenden Züge nicht berücksichtigt wurde . . . Zugsicherung gab es noch keine!

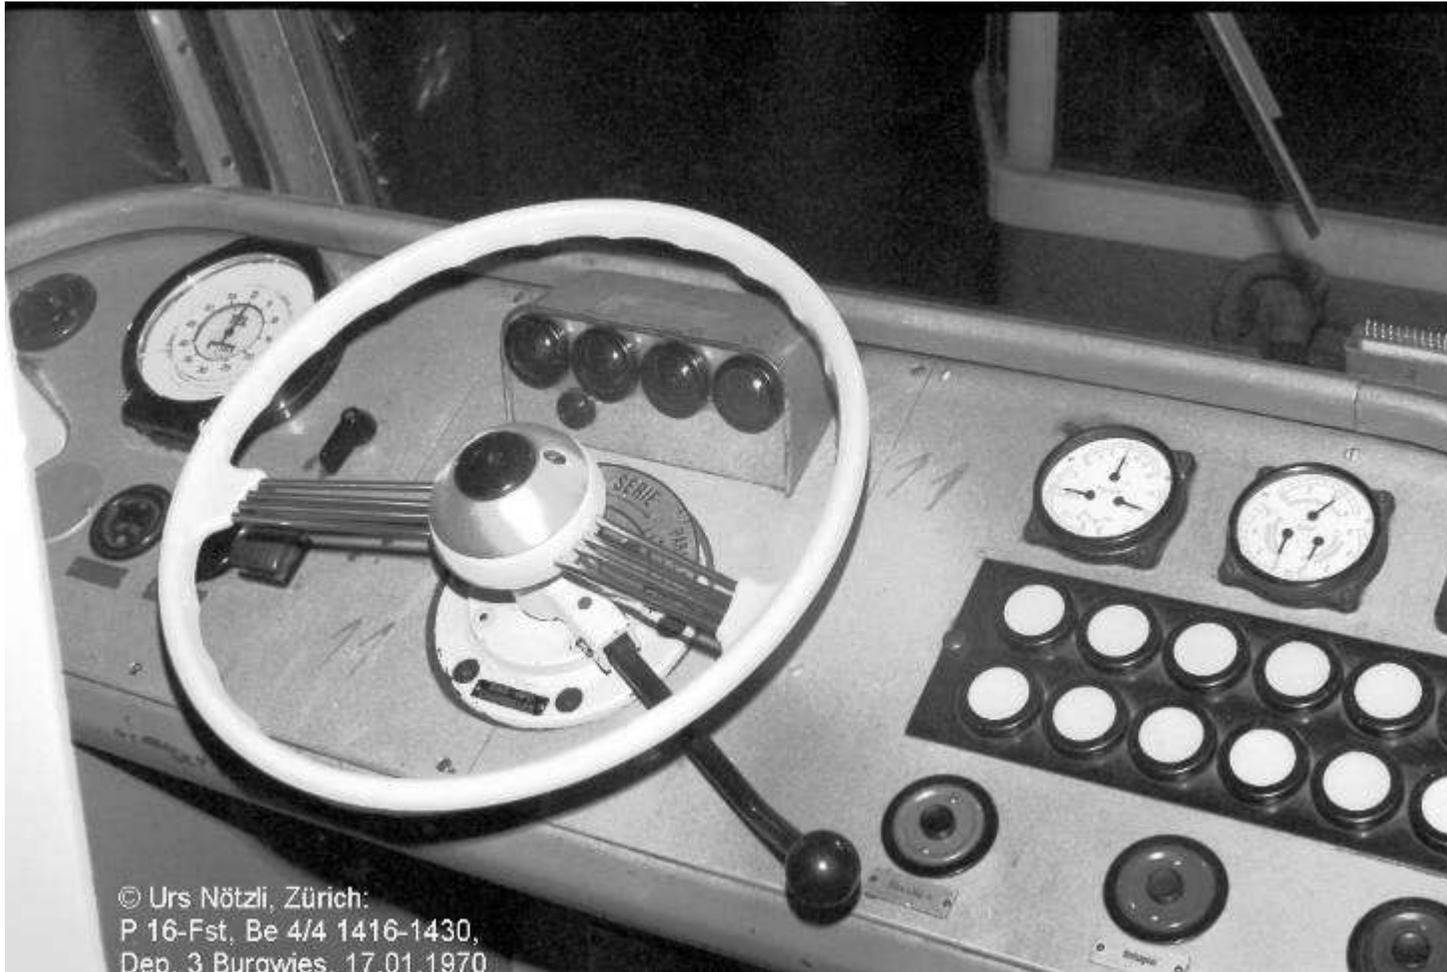
SW70A002-IMG_0004-Burgwies-1970.01.17-UN1024:

Schöne und geräumige Führerstände erhielten die Fahrzeuge für die nie gebaute Zürcher „Unterpflasterbahn“, auch Tiefbahn genannt, da deren Form infolge der vorgesehenen Perronkanten die notwendigen Türen in der gleichen Ebene unterzubringen waren und so die Front gegenüber den früheren „Hechtfront“ stumpfer wurde. „Karpfenwagen“ nannte man diese 15 Fahrzeuge Be 4/4 1416 -1430 sowie den „grossen“ Be 6/6 1701-Gelenkwagen. Seines Komfortes und des um 5 Tonnen schwerer werdenden Anhängewagens wegen, wurden diese Triebwagen so, sowie auch „P 16“ genannt. Merkmal war das schöne Handrad anstelle der „Kurbel“ und der integrierte Luftbremshebel, welche beim Bremsen automatisch nachgeführt wurde, aber auch separat benutzt

werden konnte. Sie konnten anfänglich nur auf der Linie 14 verkehren, da durch die Bauart jeweils bei vielen Kurven das Profil überschritten wurde. Zusätzlich mit Kreuzzugsverboten von Gegenkursen in Kurven wäre auch ein Betrieb auf der Linie 3 möglich gewesen. Benutzt wurde es dort aber kaum.

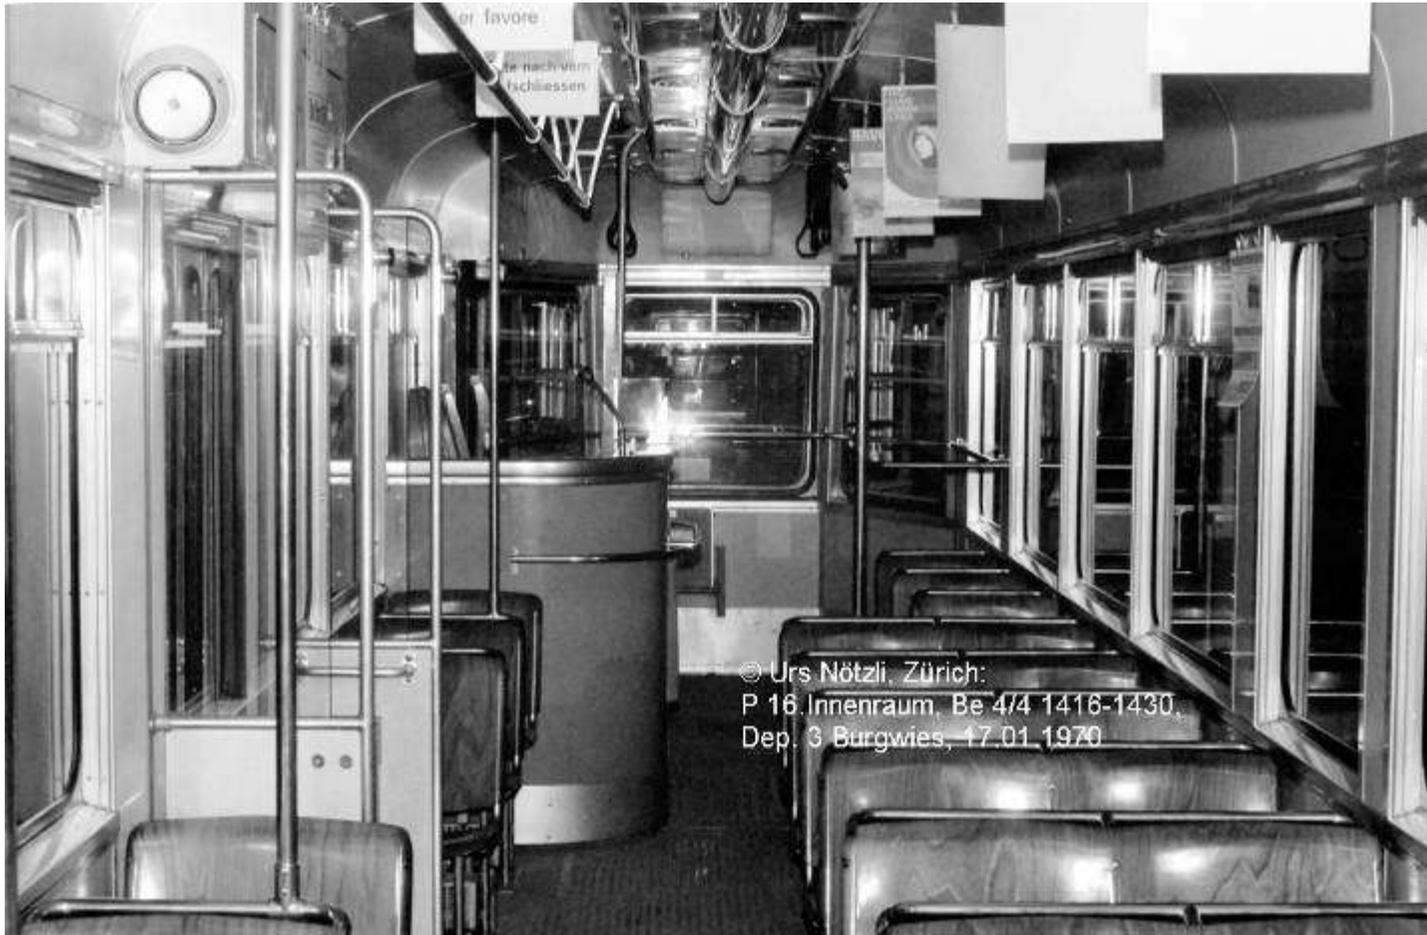
SW70A002-IMG_0005-Burgwies-1970.01.17-UN1024:

Angenehm war, wie schon erwähnt, das Innere der „Pullmann-Wagen“. Markant dabei die fast luxuriöse Kondukteur-Kabine, welche das Personal auch vor dem Durchzug sowie Übergriffe von Passanten schützte. Im Anhängewagen musste der Kondukteur oder später die Billeteuse alle drei Türen bedienen, was gelegentlich zu Konflikten mit Fahrgästen führte. Die beiden vorderen Ausstiegstüren mussten ja nach dem Aussteigen der Fahrgäste geschlossen werden, derweil die hintere Einstiegstüre den Verkehrsfluss an die Kondukteurkabine zu leiten hatte.

Ja – die Türen! Wer die Fahrzeuge genau beobachtete, konnte Interessantes feststellen. Auf der Nicht-Türseite fanden sich nicht alle die gleich breiten Fenster, was bei anderen Unternehmungen kaum der Fall war. Grund war, dass diese Fahrzeuge auf der „Unterpflasterbahn“ in den Tunnels

teils Mittelperrons hätten bedienen sollen. Man hätte dann dort auch diese Seite mit Türen ausgerüstet. Dies war also bereits so vorgesehen worden. Eine Druckbelüftung war erstmals eingebaut worden, welche eine 15-malige Luftumwälzung pro Stunde ermöglichte. Das durchgehende Lichtband wurde unter der Zuluftzufuhr montiert.

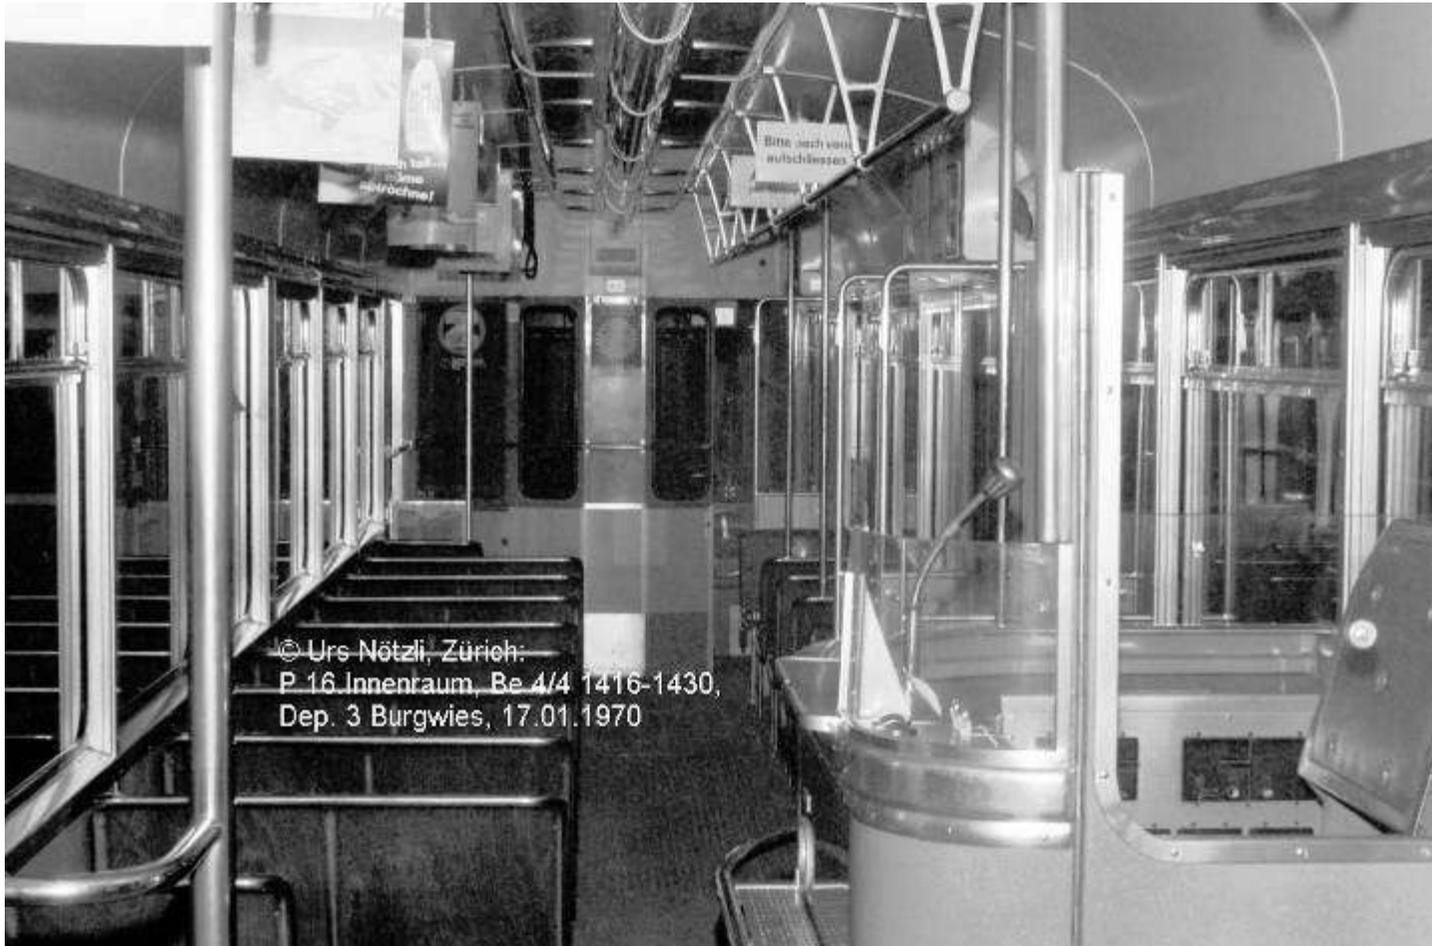
SW70A002-IMG_0006-Burgwies-1970.01.17-UN1024:

Hinten beim Führerstand finden wir die blauen Rückfenster des Wagenführer-Arbeitsplatzes, welche ihn durch Blendwirkungen aus dem Wageninnern schützt. Lichtreflektionen an der Frontscheibe oder den Seitenfenster können sich stark erschwerend auf die Sicht des Fahrers auswirken. Gut und im Wagenbild nicht störend angeordnet sind die an der Decke montierten Handläufe.

Hier die Sicht von hinten in einem „P 16-Triebwagen“: im Bild vorn die Kondukteurkabine. Dabei sei beachtet: im Bedientisch gibt es einen speziell geformten Ausschnitt für das Wechselgeld, welches der Fahrgast so nicht über die erhöhte Umrandung klaben musste! Anderer Seite konnte der Siro-Wechsler gleich darunter abgestellt und das vom Kunden erhaltene Münz ungehindert dort eingegeben werden (siehe nächstes Bild)! Weiter findet sich auf der unteren Taschenablage auch eine Öffnung für den Abfall! Abschliessbare Türen, Senk- und seitliche Windschutzfenster, sowie das Mikrofon für die Durchsagen sind erkennbar. Der heraufklappbare, weich gepolsterte Sitz mit Rücklehne ermöglicht selbst das Stehen des Kondukteurs, was den Arbeitsplatz erträglich macht. Auch eine Heizung war vorhanden.

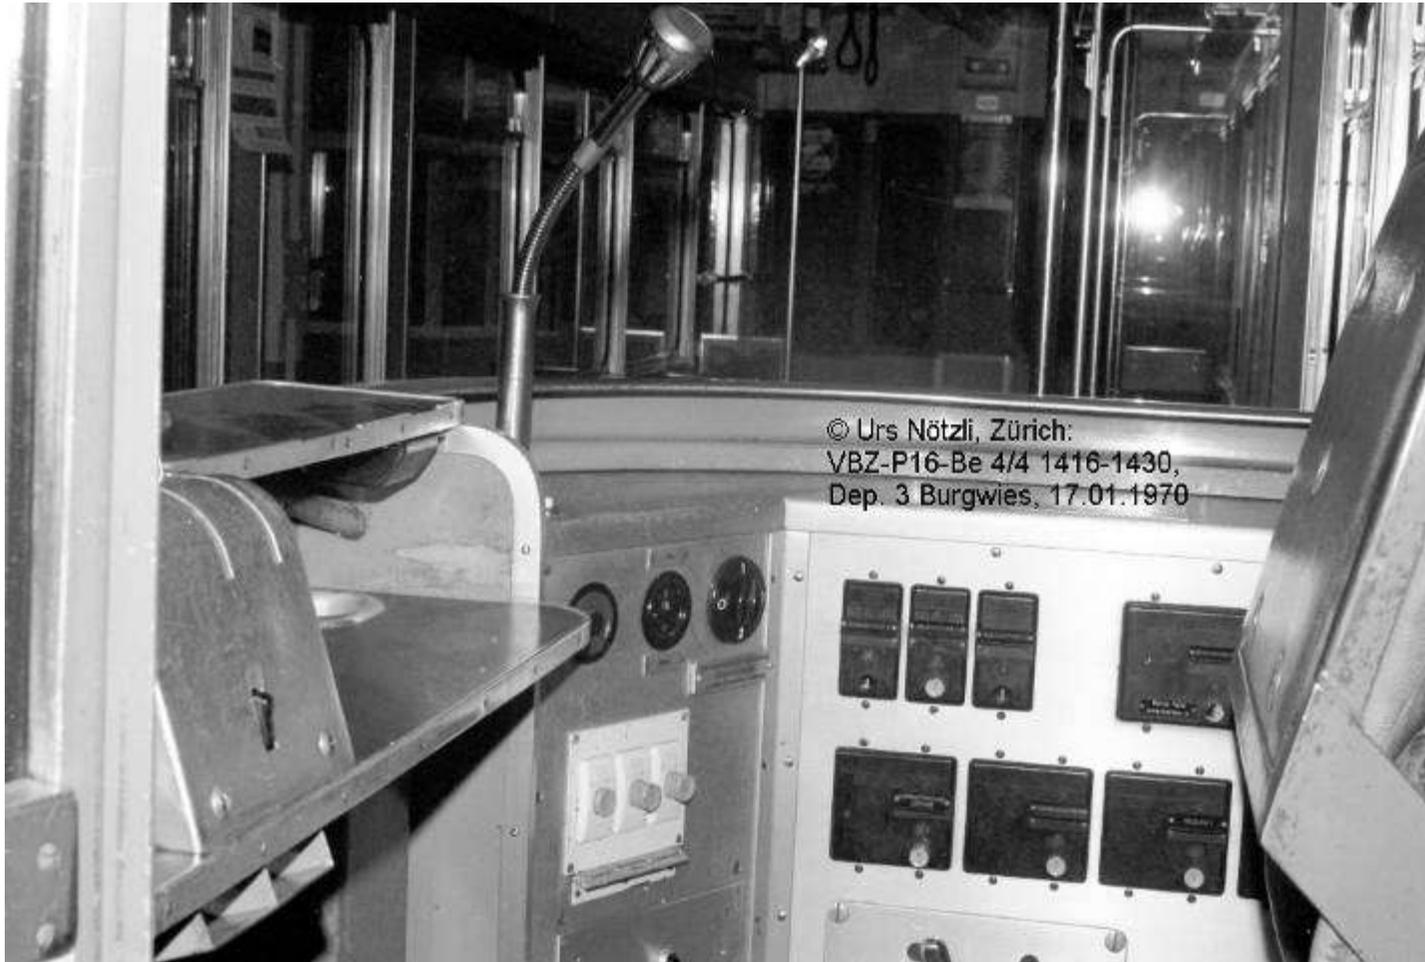
SW70A002-IMG_0007-Burgwies-1970.01.17-UN1024:

Auch da sind oben Ausnehmungen für das Münz zu sehen, in der Öffnung darunter auch der Abfallkübel. Sicherungsautomaten, Schalter für Beleuchtungen, Heizungen usw. finden wir innerhalb der Kabine, Sogar einen Nothalteschalter sowie ein Nottaster (Klingel) ist vorhanden.

Auffallend: die grossen, schwarzen Sicherungsautomaten sind alle eingeschaltet, es ist bekanntlich Winter, das Bild am 17. 1. 1970 aufgenommen, und da ist die Heizung gefragt. Die Sicherungsautomaten werden bei der VBZ auch als Schalter verwendet und sind so kostengünstiger. Die weissen Beleuchtungs-Sicherungsautomaten sind teils ausgeschaltet, der Wagen nicht in Betrieb, vermutlich gar abgebügelt.

Dies wäre jetzt die bereits erwähnte Kondukteurkabine, in welcher aber auch die Billetösen ihren Dienst absolvierten. Dass dies eine Kabine eines Triebwagens ist, kann daraus ersehen werden, dass ganz links die beiden Schlitze für die Türschalter zu sehen sind. Hätte es drei solcher Schlitze (Platz ist ja vorhanden . .) wären wir jetzt in einem Anhängewagen. Die Schalter werden in Stellung „Türe offen“ sein, vorn unten wäre dann „Verriegelt“ anzunehmen. Hier wäre ich um allfällige Richtungsstellung froh, da ich mir nicht sicher bin. Der Kippschalter ist für die optische Anzeige des Wagenführers. Darunter zwei Fächer für die Abonnemente.

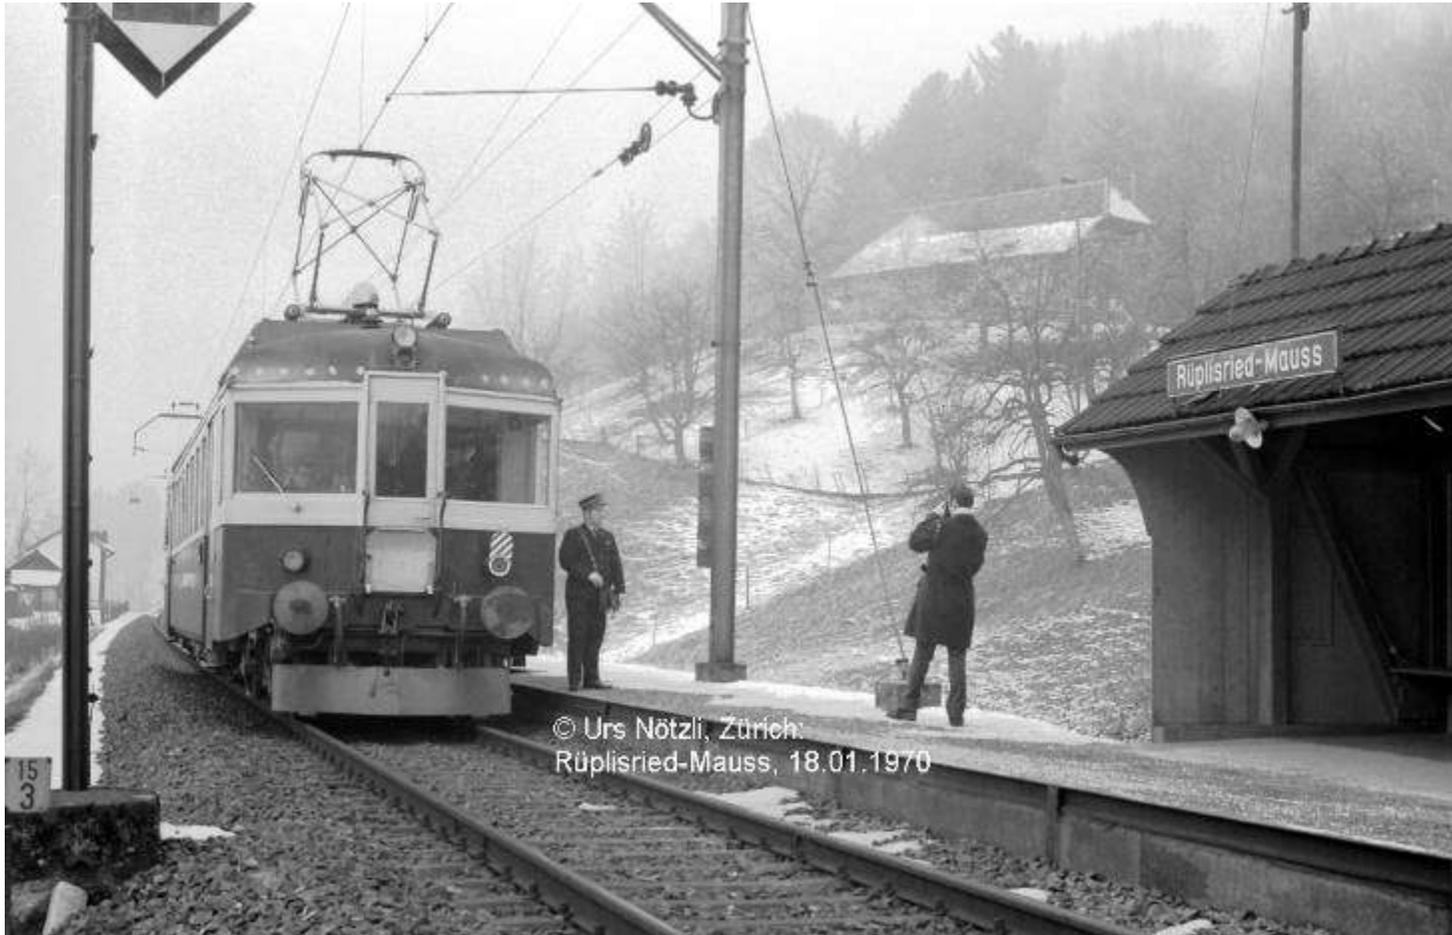
SW70A002-IMG_0020-Rüplisried-Mauss-1970.01.18-UN1024:

Vorn oben das vom Fahrgast zu bedienende Haltewunschsignal, sowie neben dem Triebwagen rechts die Abspannung der Fahrleitungen mit den nötigen Gewichten und der Umlenkung.

Südbahn-Triebwagen auf Abwegen? J-ein! Auf der BN-Haltestelle Rüplisried-Mauss steht der Sensetalbahntriebwagen Be 4/4 106 mit einer Extrafahrt des Berner Modell-Eisenbahn-Clubs BMEC anlässlich der Generalversammlung am 18. Januar 1970.

Genau genommen ist es schon ein ehemaliger Südbahn-Triebwagen 13, später 12, welcher zusammen mit seinem Bruder 1958 übernommen wurde. Die Fahrzeuge erhielten bei der BLS eine Fremdventilation (welche ihre SOB-Brüder erst Jahrzehnte später auch erhielten!), sowie einseitig eine Vielfachsteuerung zu einem von der BLS kommenden Steuerwagen.

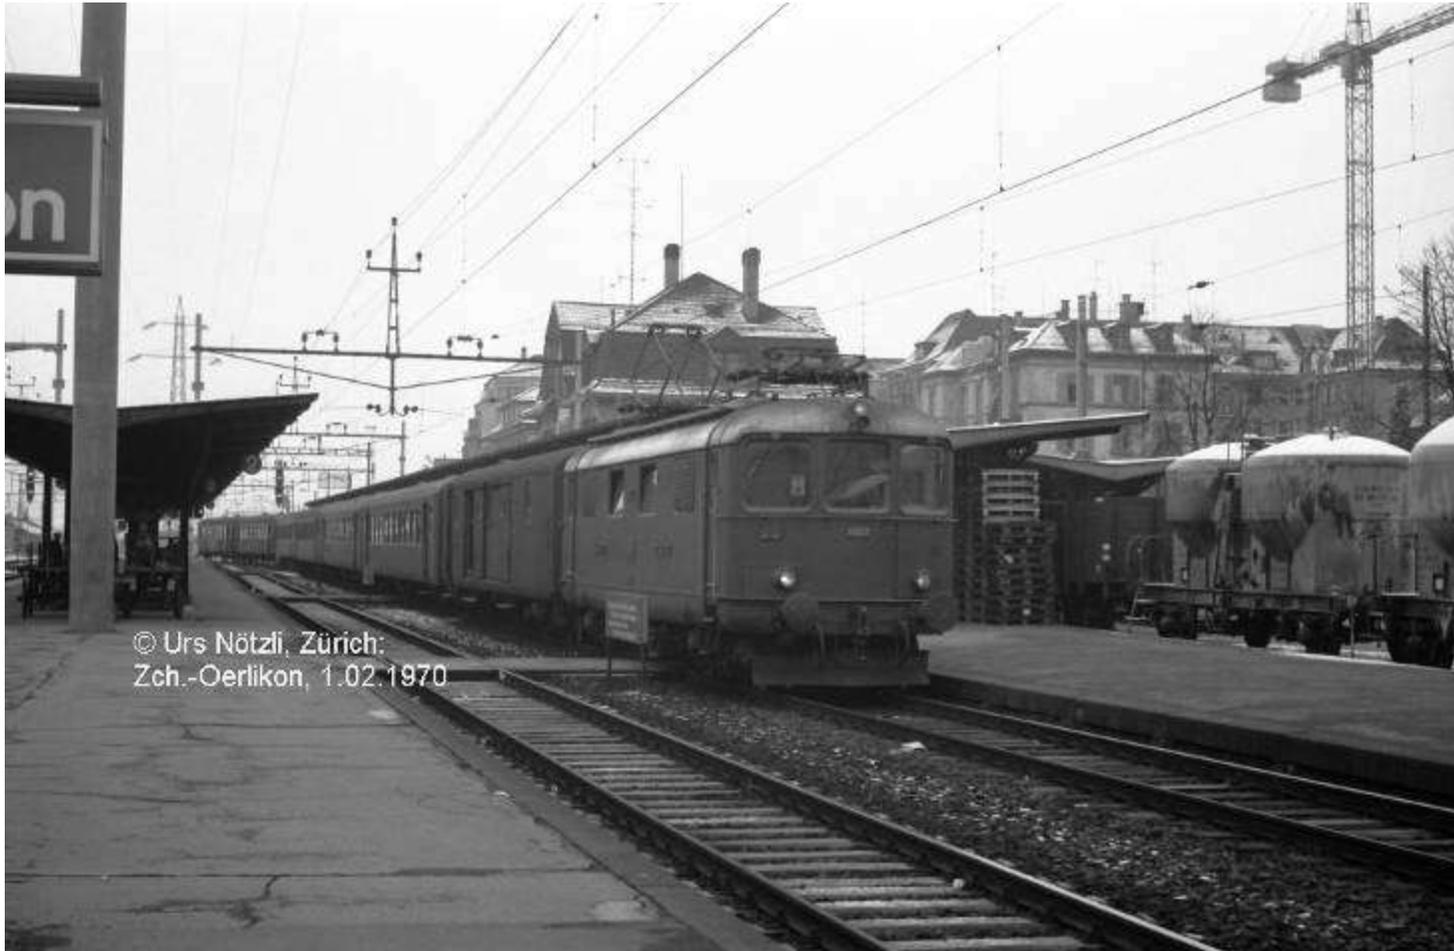
SW70A003-IMG_0028-Oerlikon-1970.02.01-UN1024:

Die von Glattbrugg her einfahrende Re 4/4 I 10027 mit ihrem Personenzug benutzt noch die Verbindung, welche vom Oberhauser Riet her in die Gleise 1 und 2 mündet. Dies ist heute nicht mehr möglich!

Der Bahnhof ist bereits mit Zwergsignalen und neuer Sicherungsanlage ausgerüstet.

Bei den Übergängen finden sich die „Karrenzeichen“, jene leuchtenden „K“, welche den Fahrer und Stations- sowie Postarbeiter zu erkennen geben, wann ein Zug einfährt.

Karrenzeichen? Ja – so nannte man das Signal: Wenn dunkel ist ein Zug im Gefahrenbereich zu erwarten, leuchtendes „K“ besagt, dass man den Übergang gefahrlos benutzen kann – aber natürlich nur für das Dienstpersonal.
